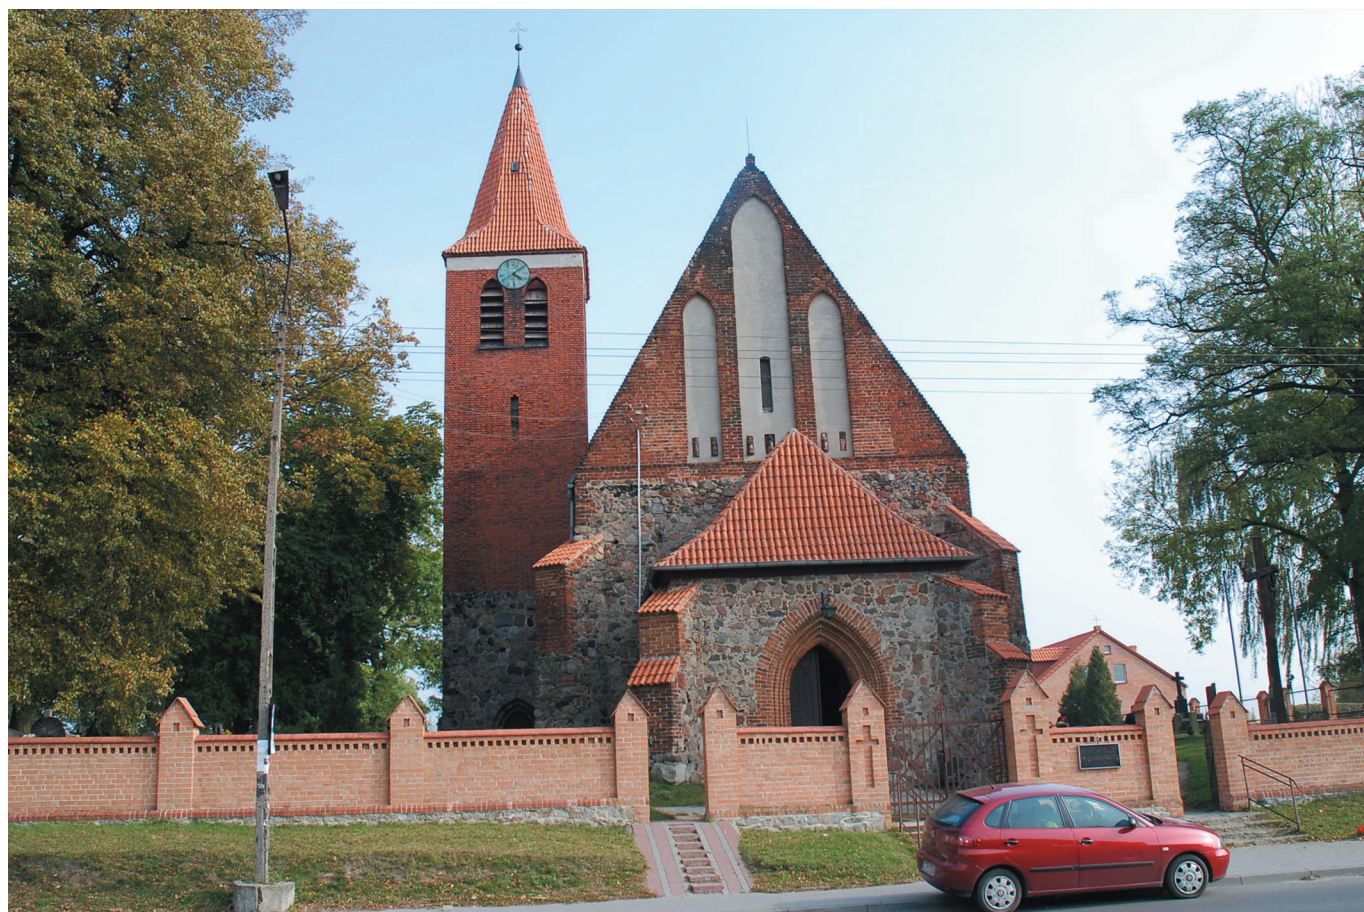
fot. 1 – widok elewacji zachodniej

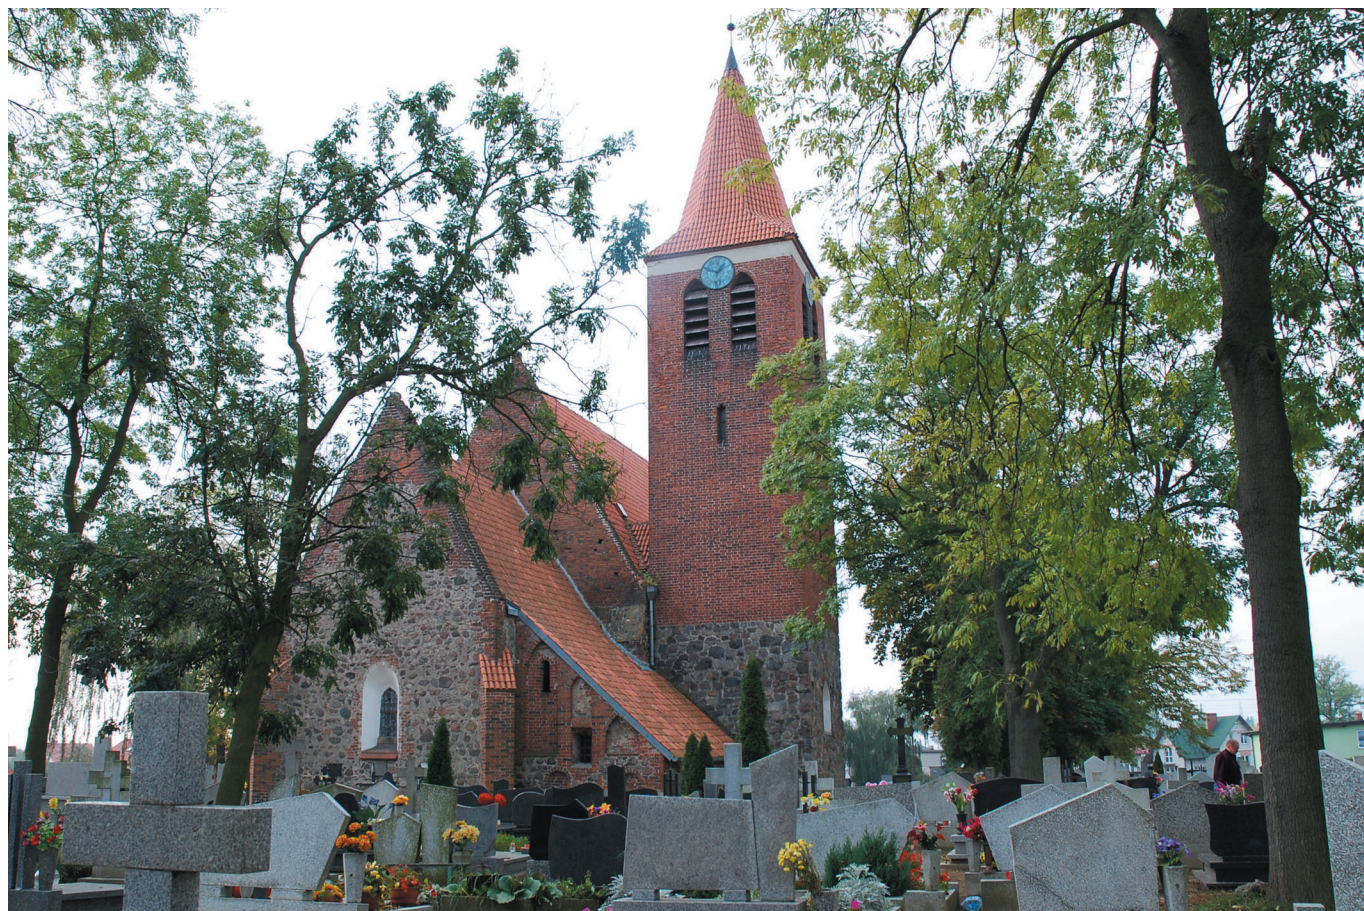
fot. 2 – widok elewacji wschodniej

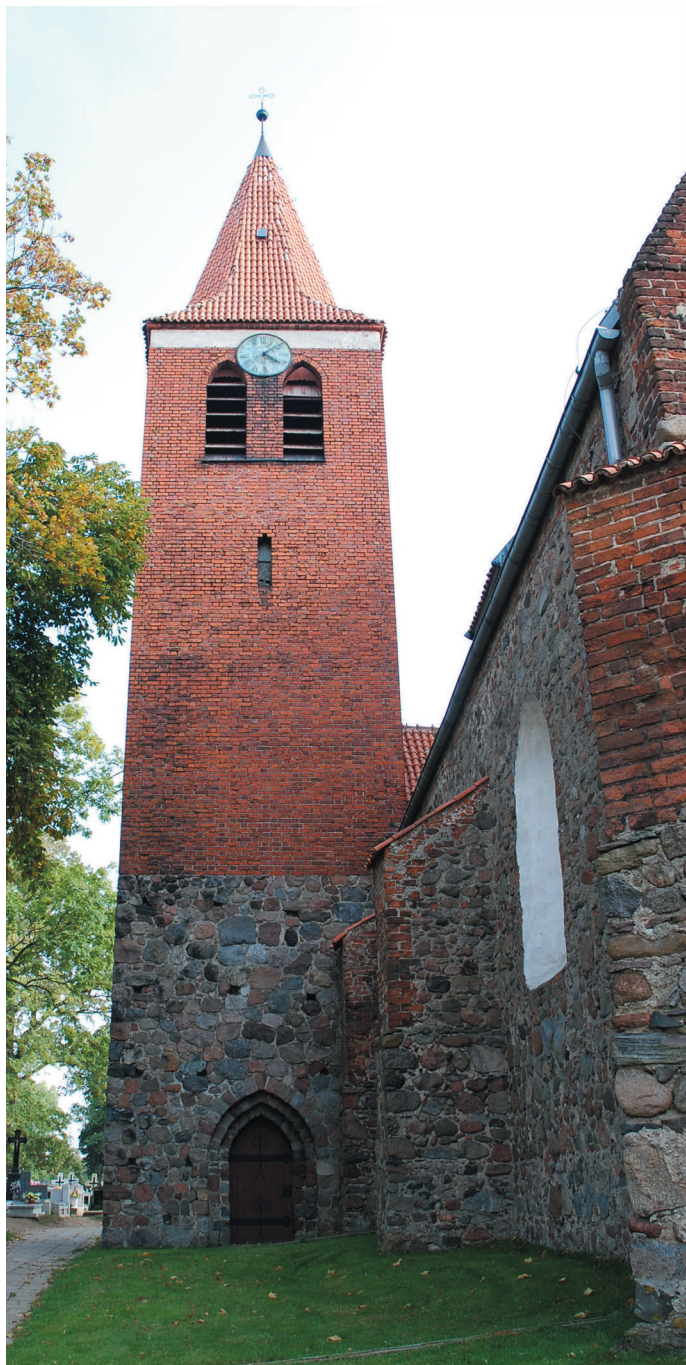
fot. 3 – elewacja północna, fragment

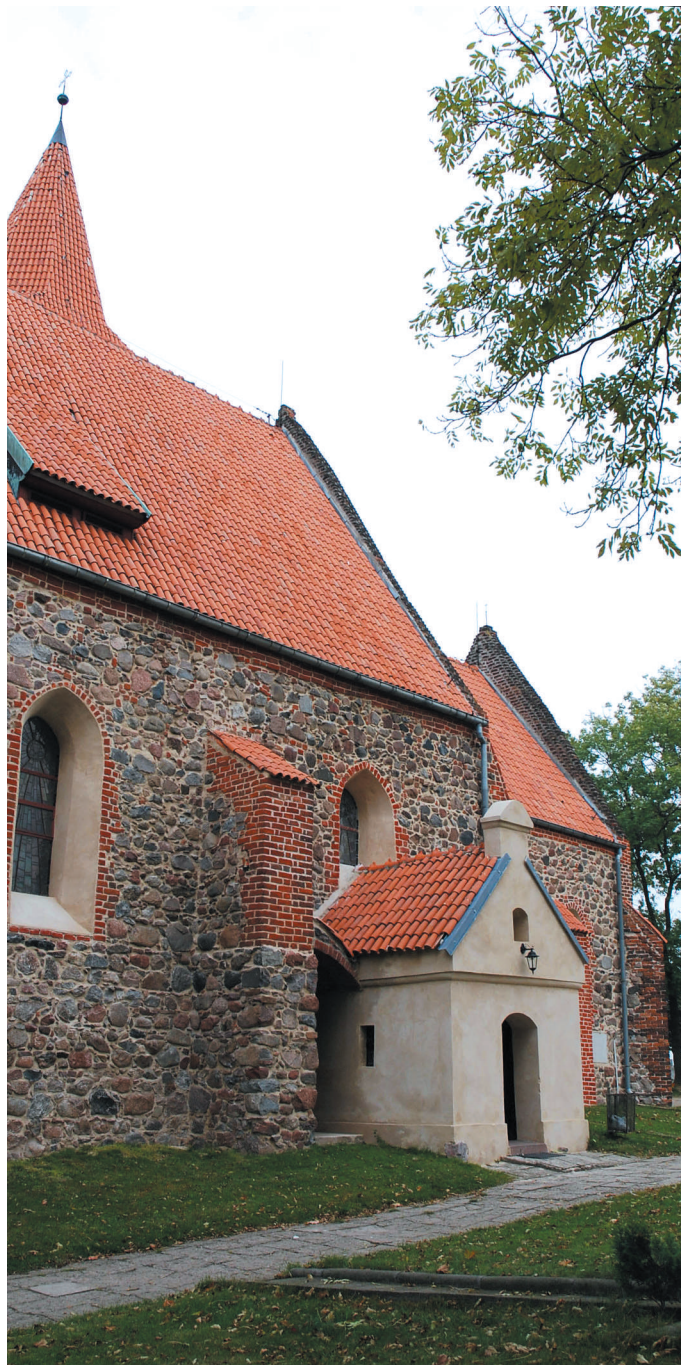
fot. 4 – elewacja południowa, fragment

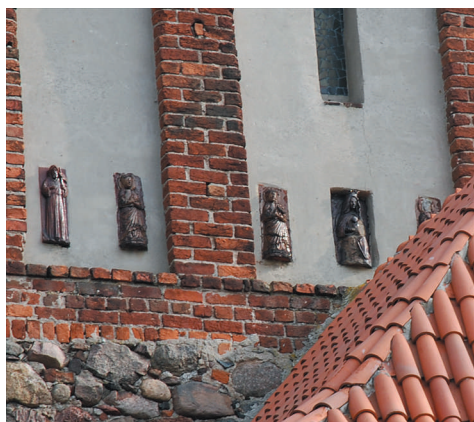
fot. 5 – rzeźby ceramiczne w elewacji zachodniej

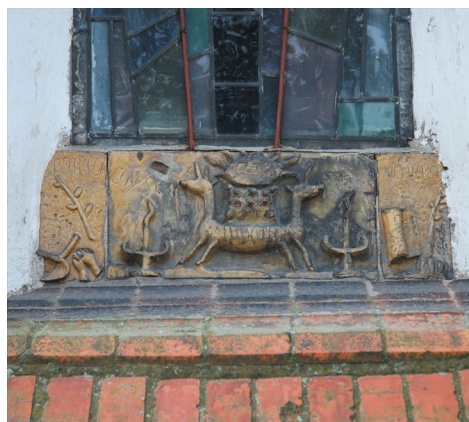
fot. 6 – płaskorzeźba ceramiczna w elewacji wschodniej

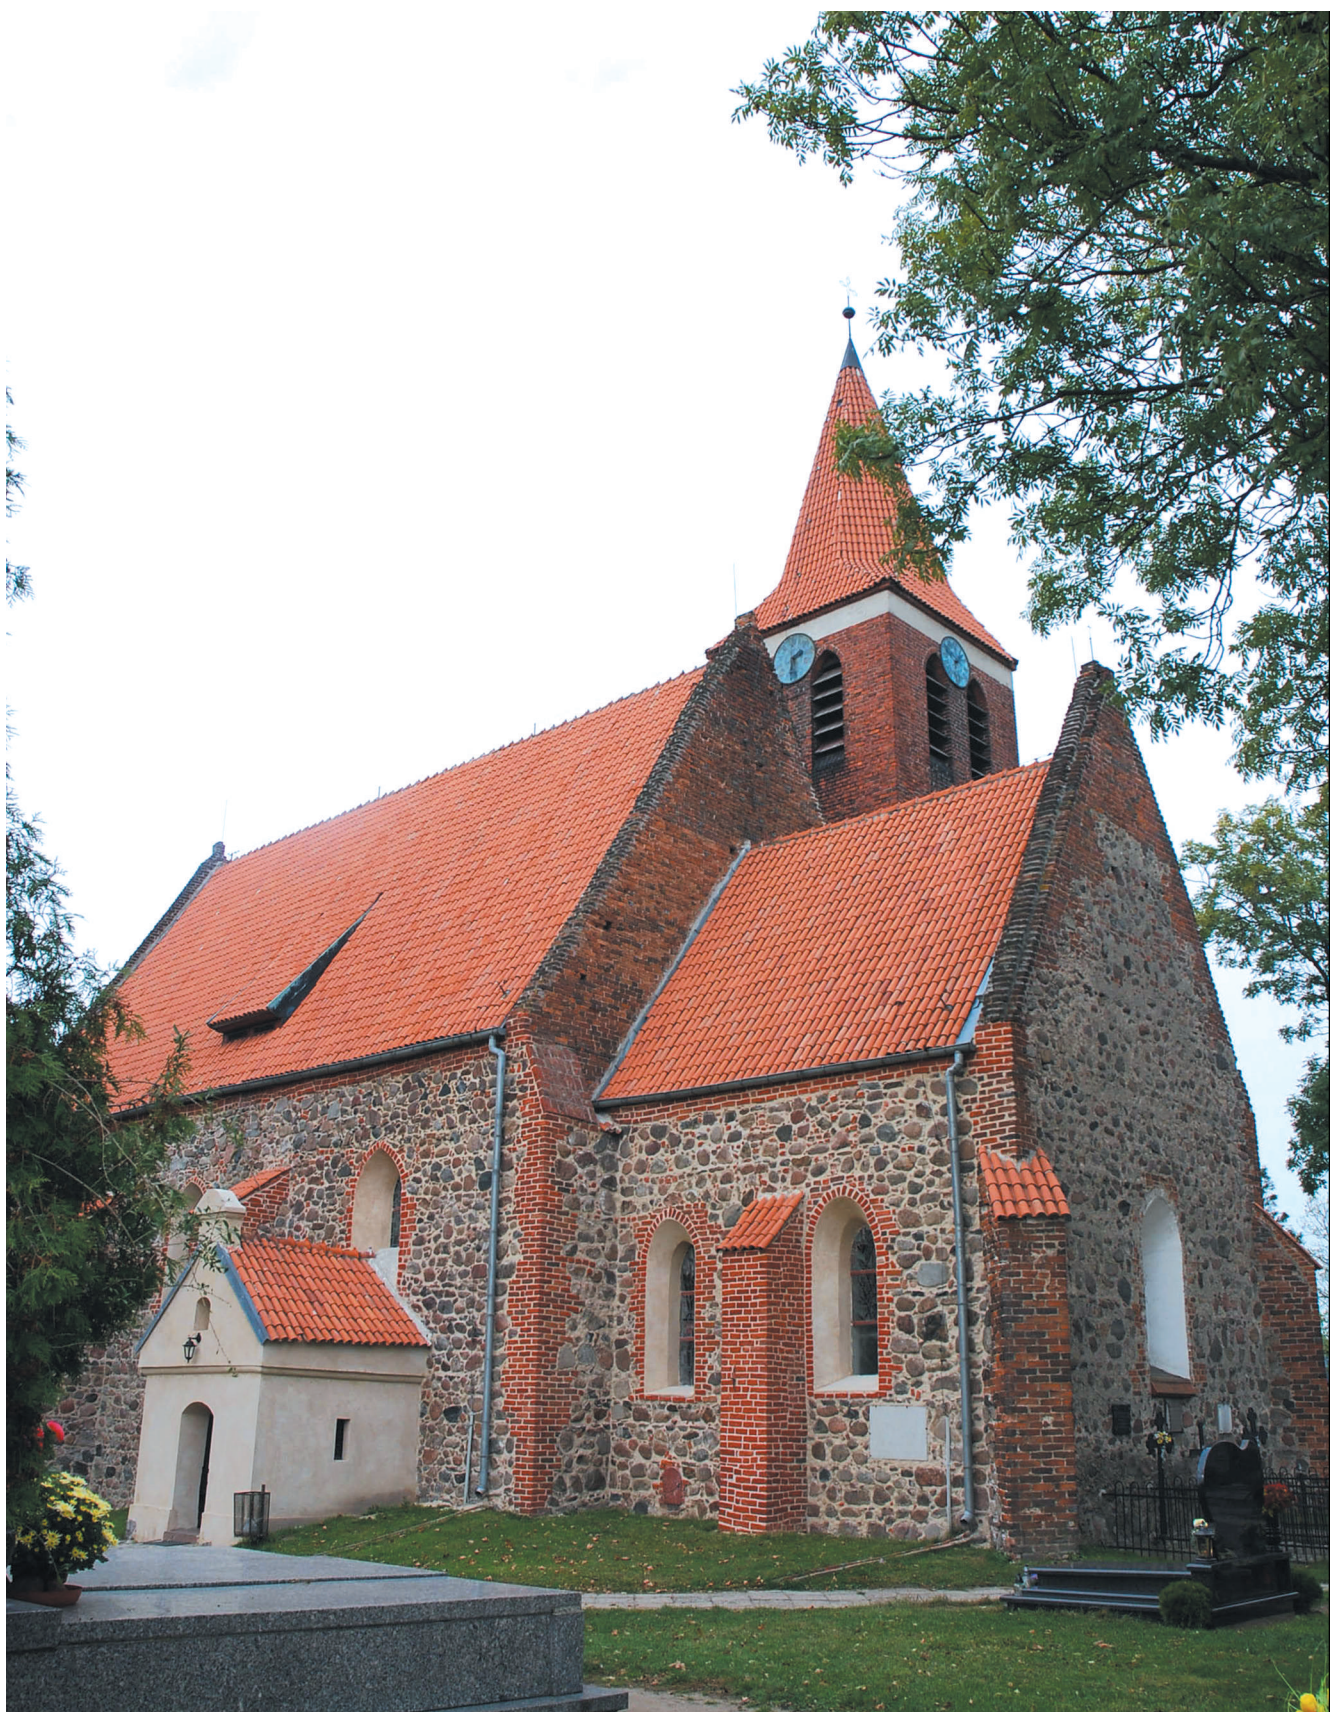
fot.7 – widok elewacji południowo-wschodniej

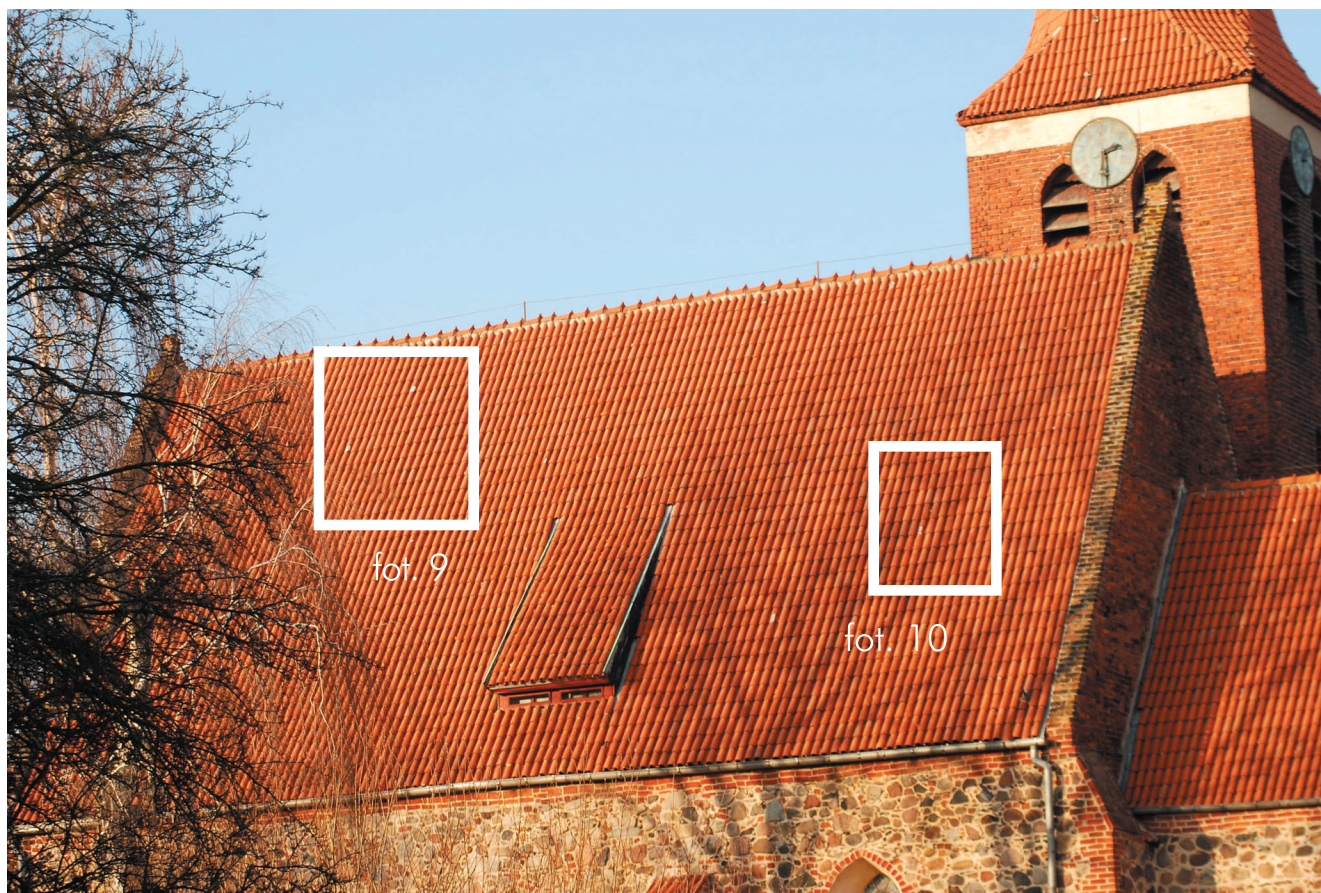
fot. 8 – dach od strony południowej

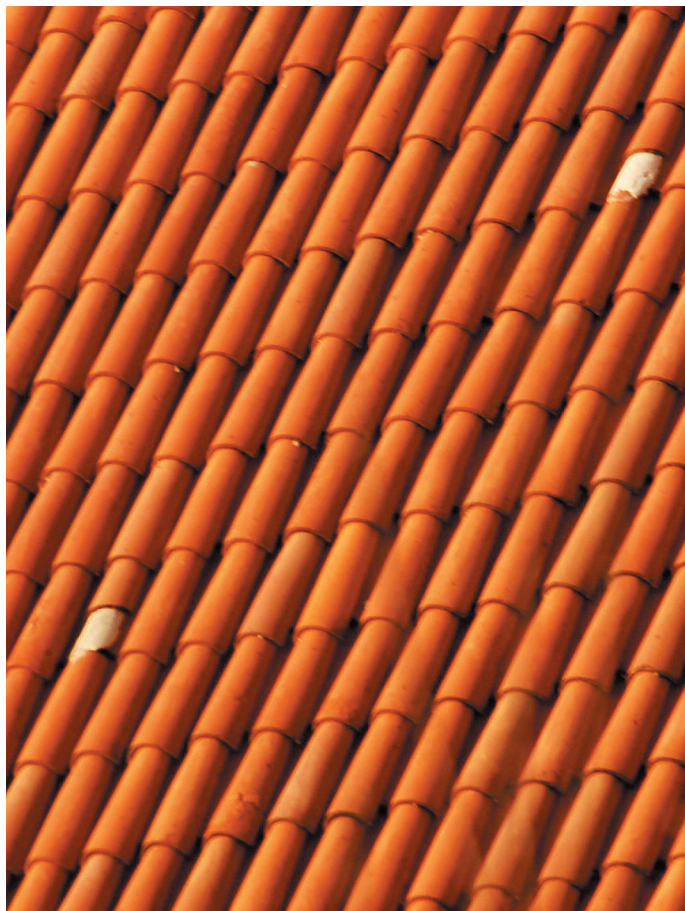
fot. 9 – dach od strony południowej – detal

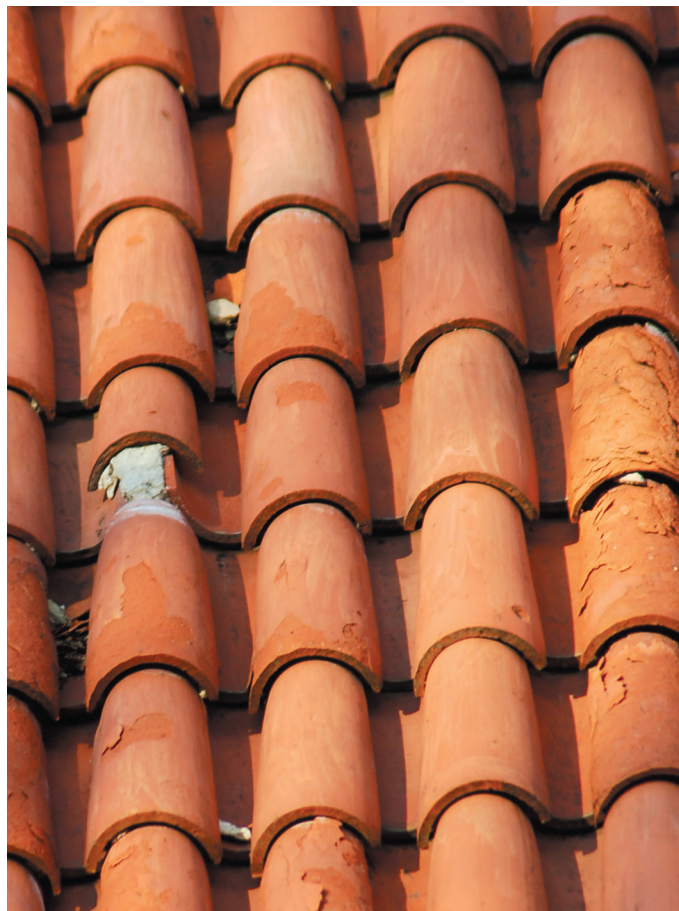
fot. 10 – dach od strony południowej – detal

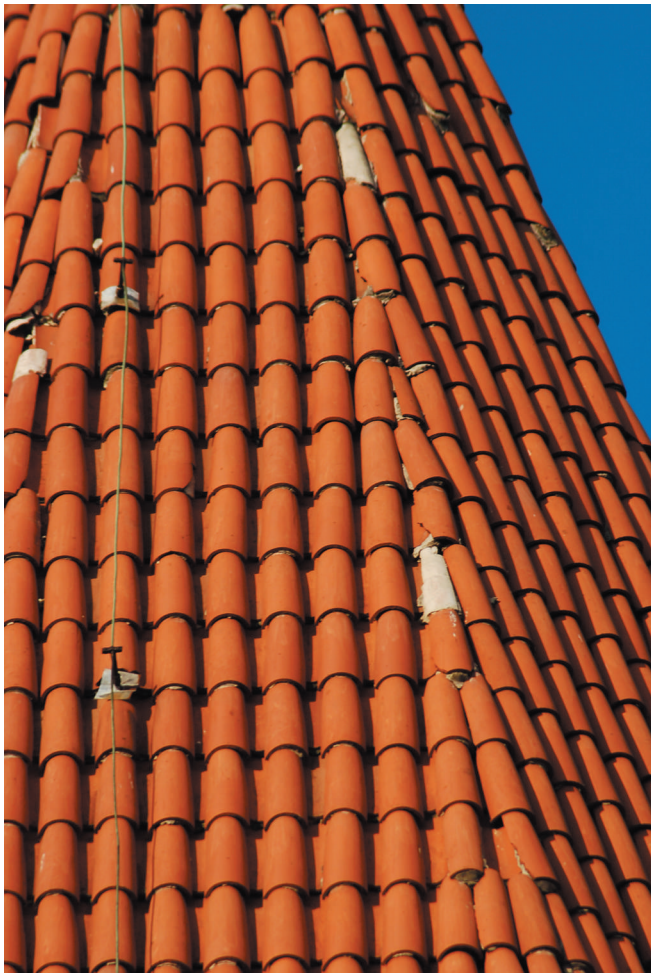
fot.11 – widok wieży od strony południowej, fragment

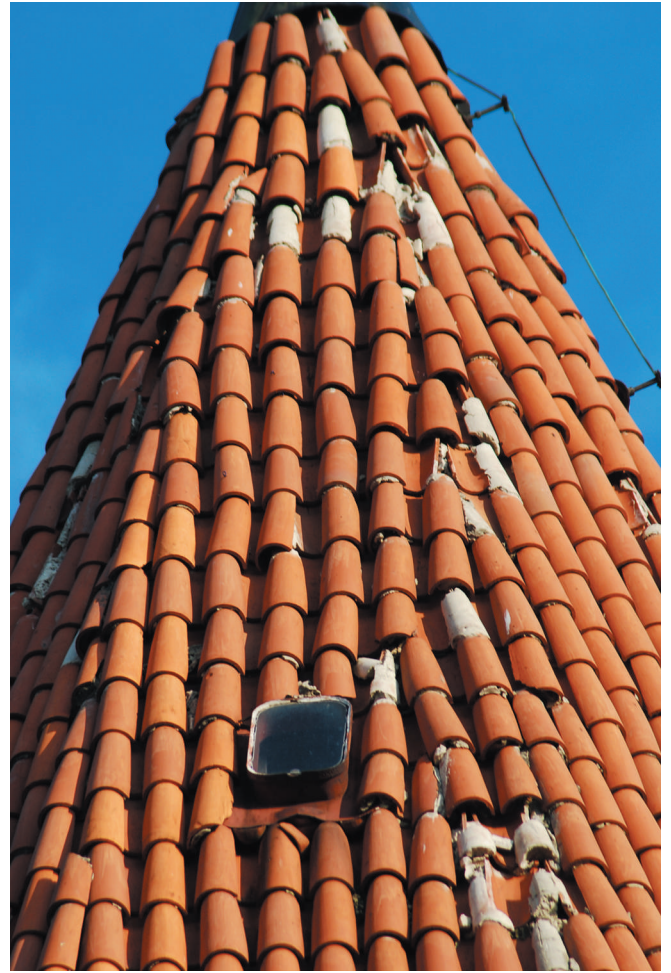
fot.12 – widok wieży od strony zachodniej, fragment

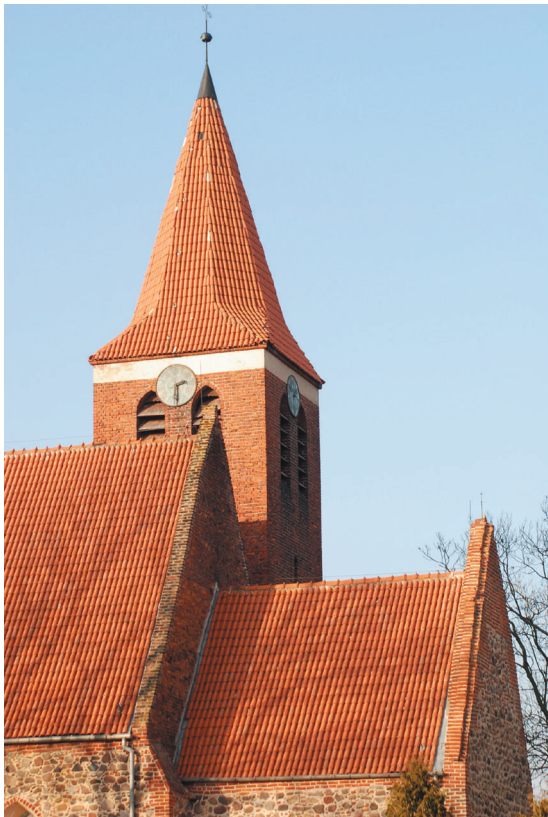
fot.13 – widok wieży od strony południowo-wschodniej

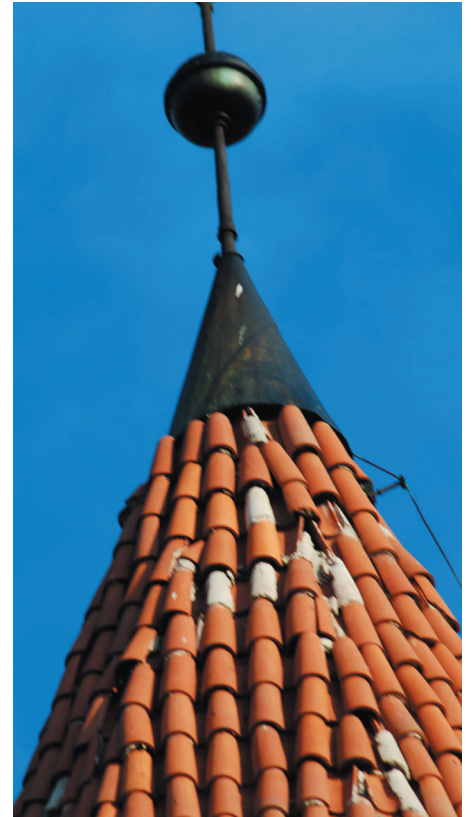
fot.14 – widok zakończenia wieży od strony zachodniej

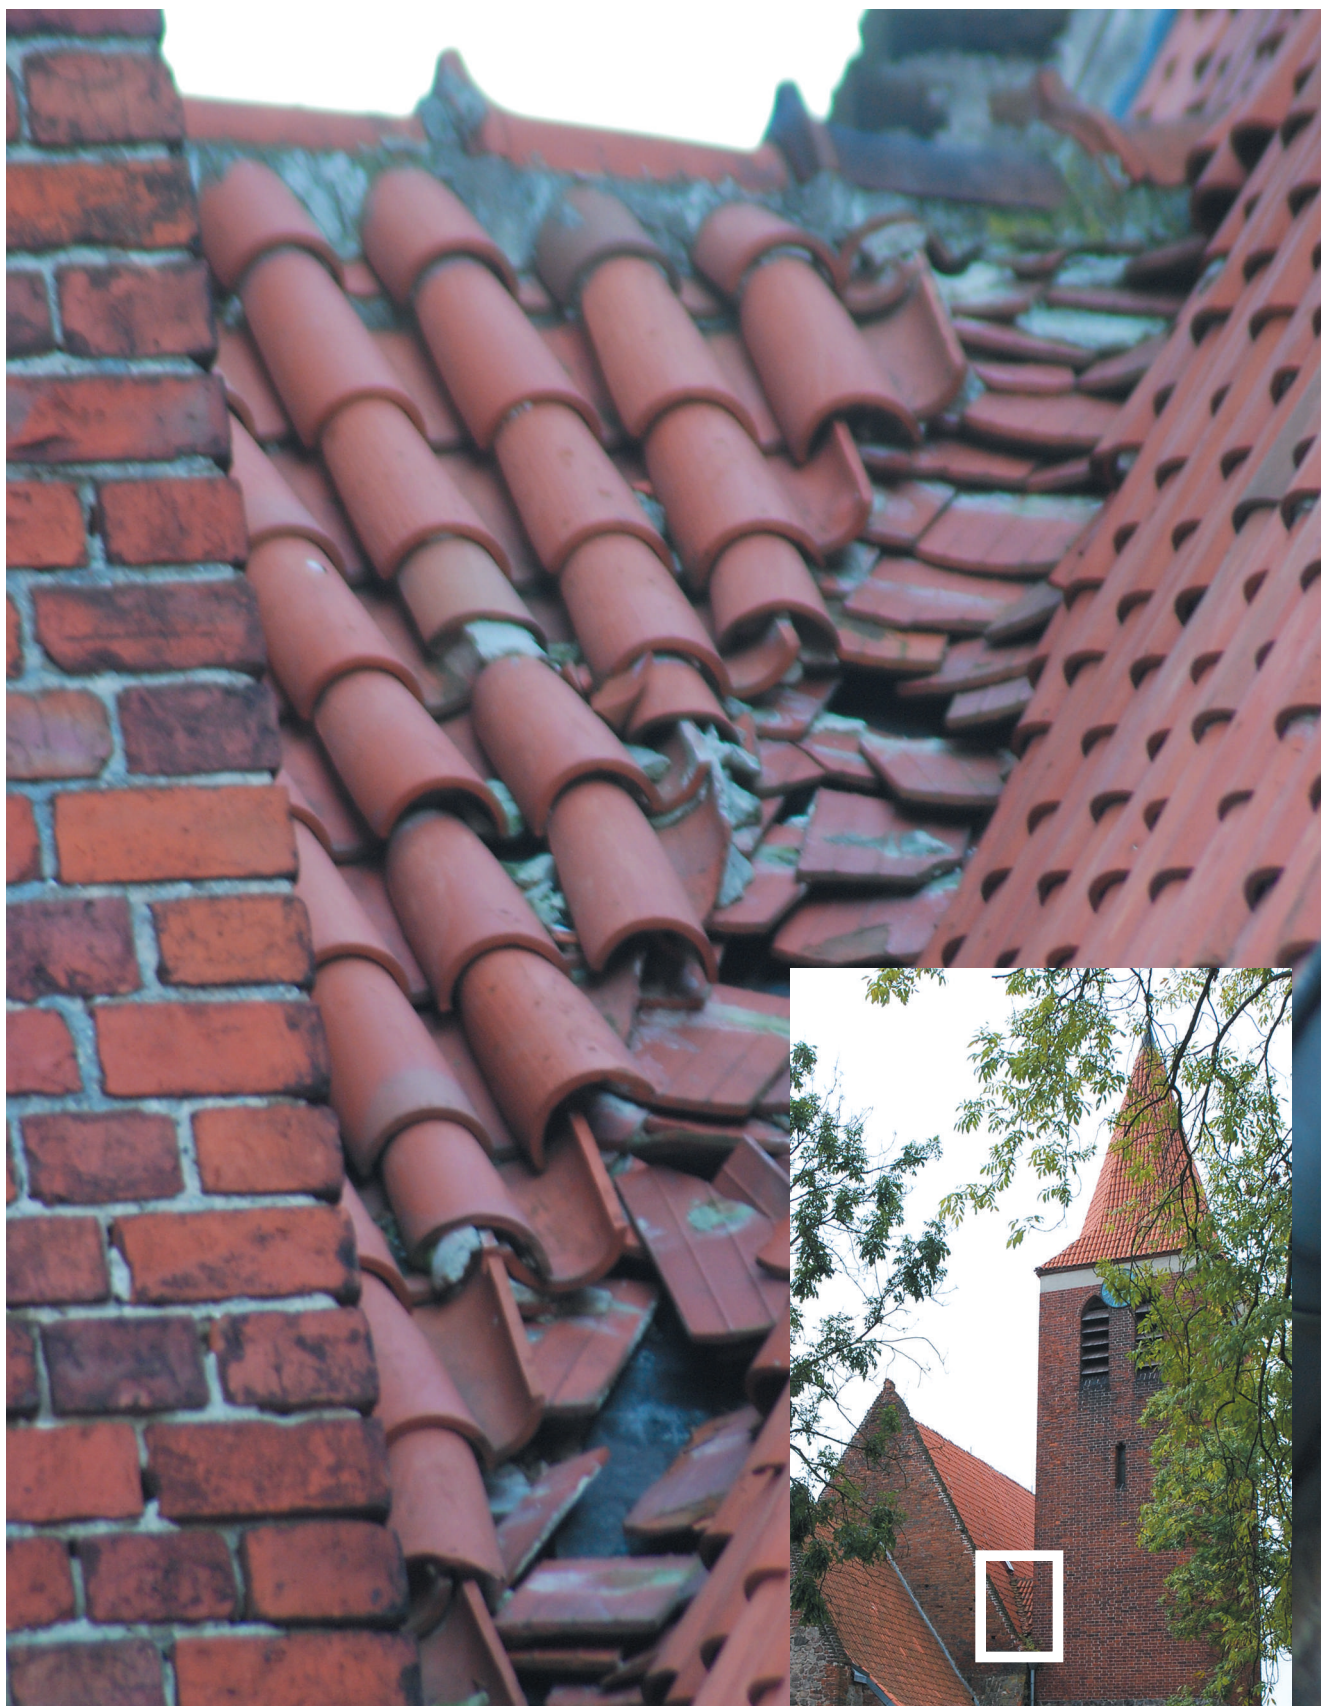
fot. 15 – kosz pomiędzy połacią dachową kościoła a ścianą wieży

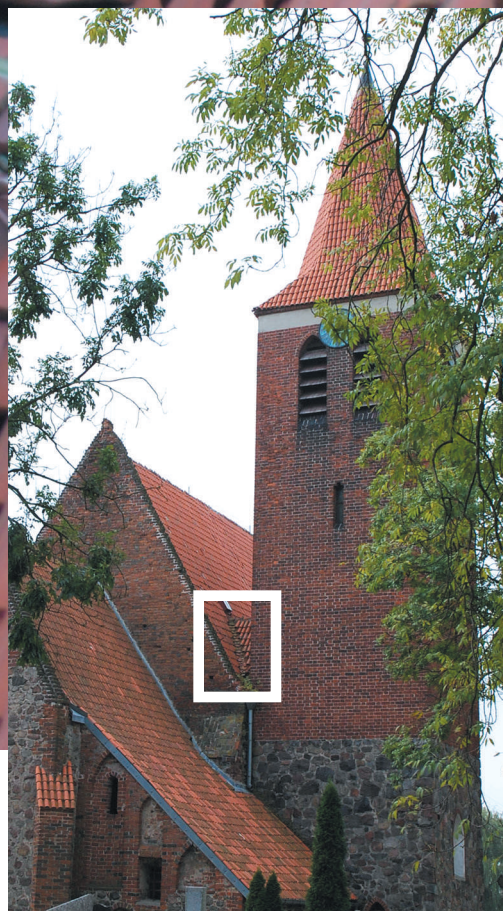
fot. 16 – wieża i fragment dachu od strony północnej

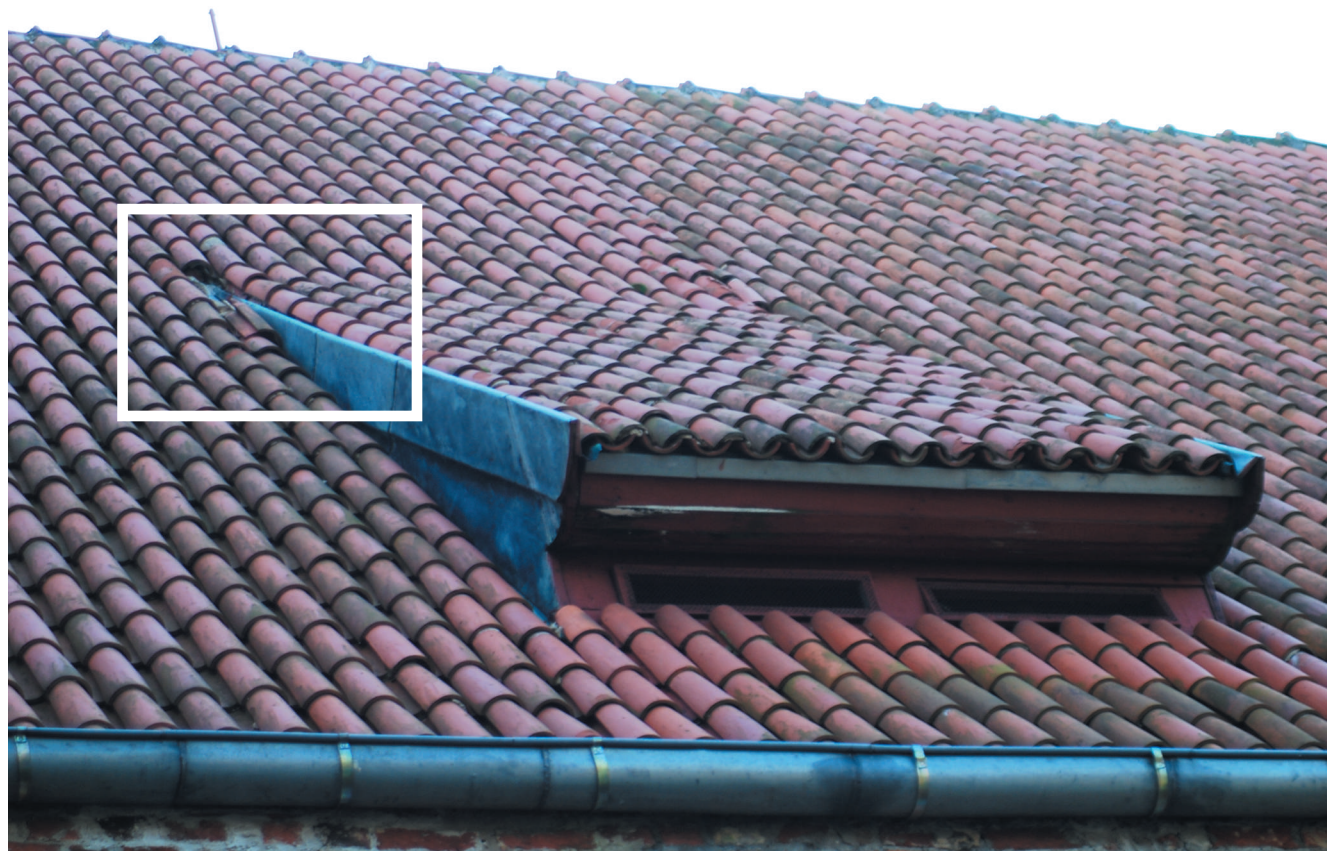
fot.17 – fragment pokrycia dachowego z lukarną od strony północnej

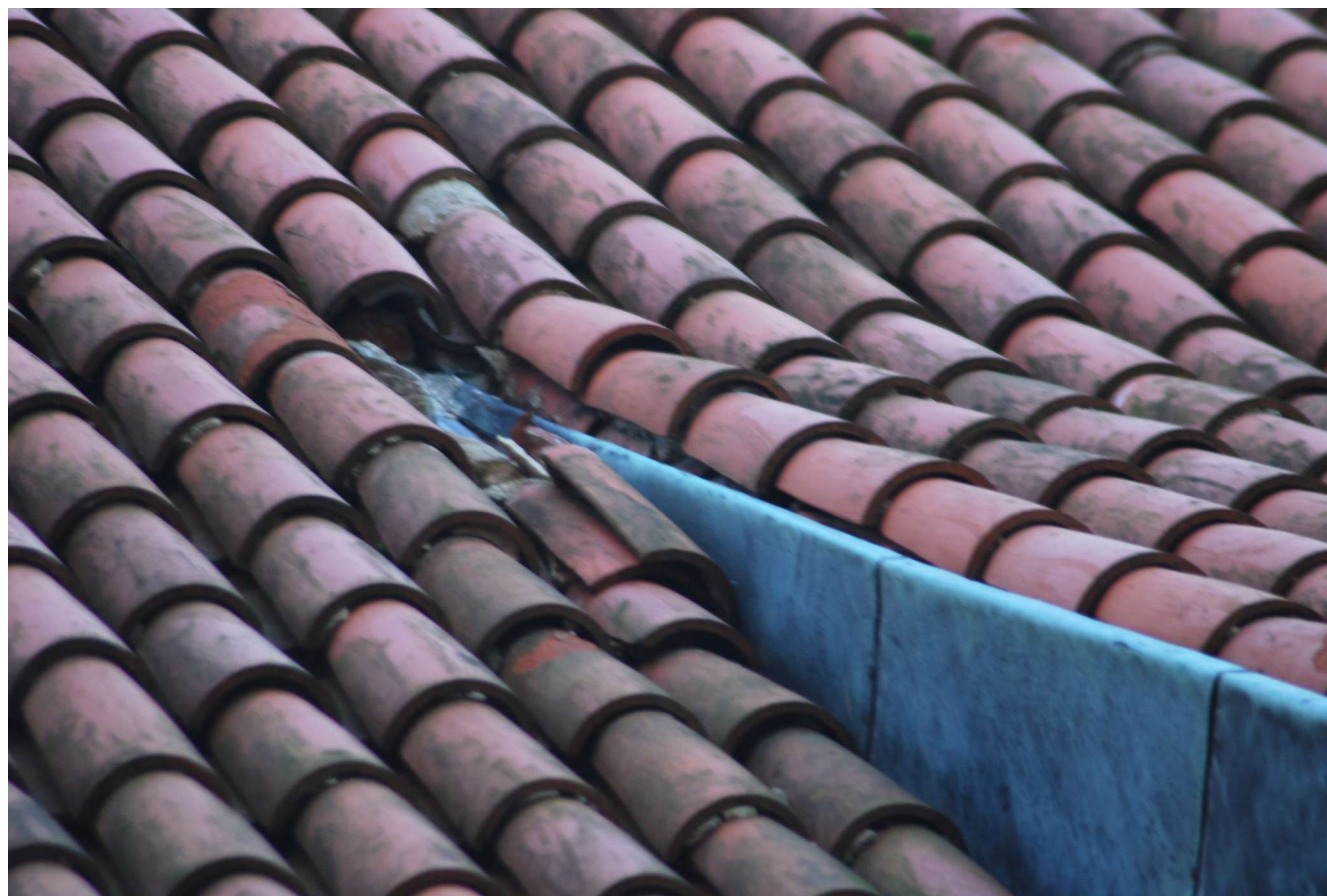
fot. 18 – uszkodzone dachówki przy blacharce lukarny od strony północnej
